# UNDERSÖKNINGS- OCH ÅTERSTÄLLNINGSGARBETEN INOM FORNLÄMNING ECKERÖ 6.7 I STORBY

Rapport  
Arkeologiska sektionen  
Jan-Erik Tomtlund  
2000

## RAPPORT ÖVER UNDERSÖKNINGS- OCH ÅTERSTÄLLNINGSGÄRNETEN INOM FORNLÄMNING ECKERÖ 6.7 I STORBY

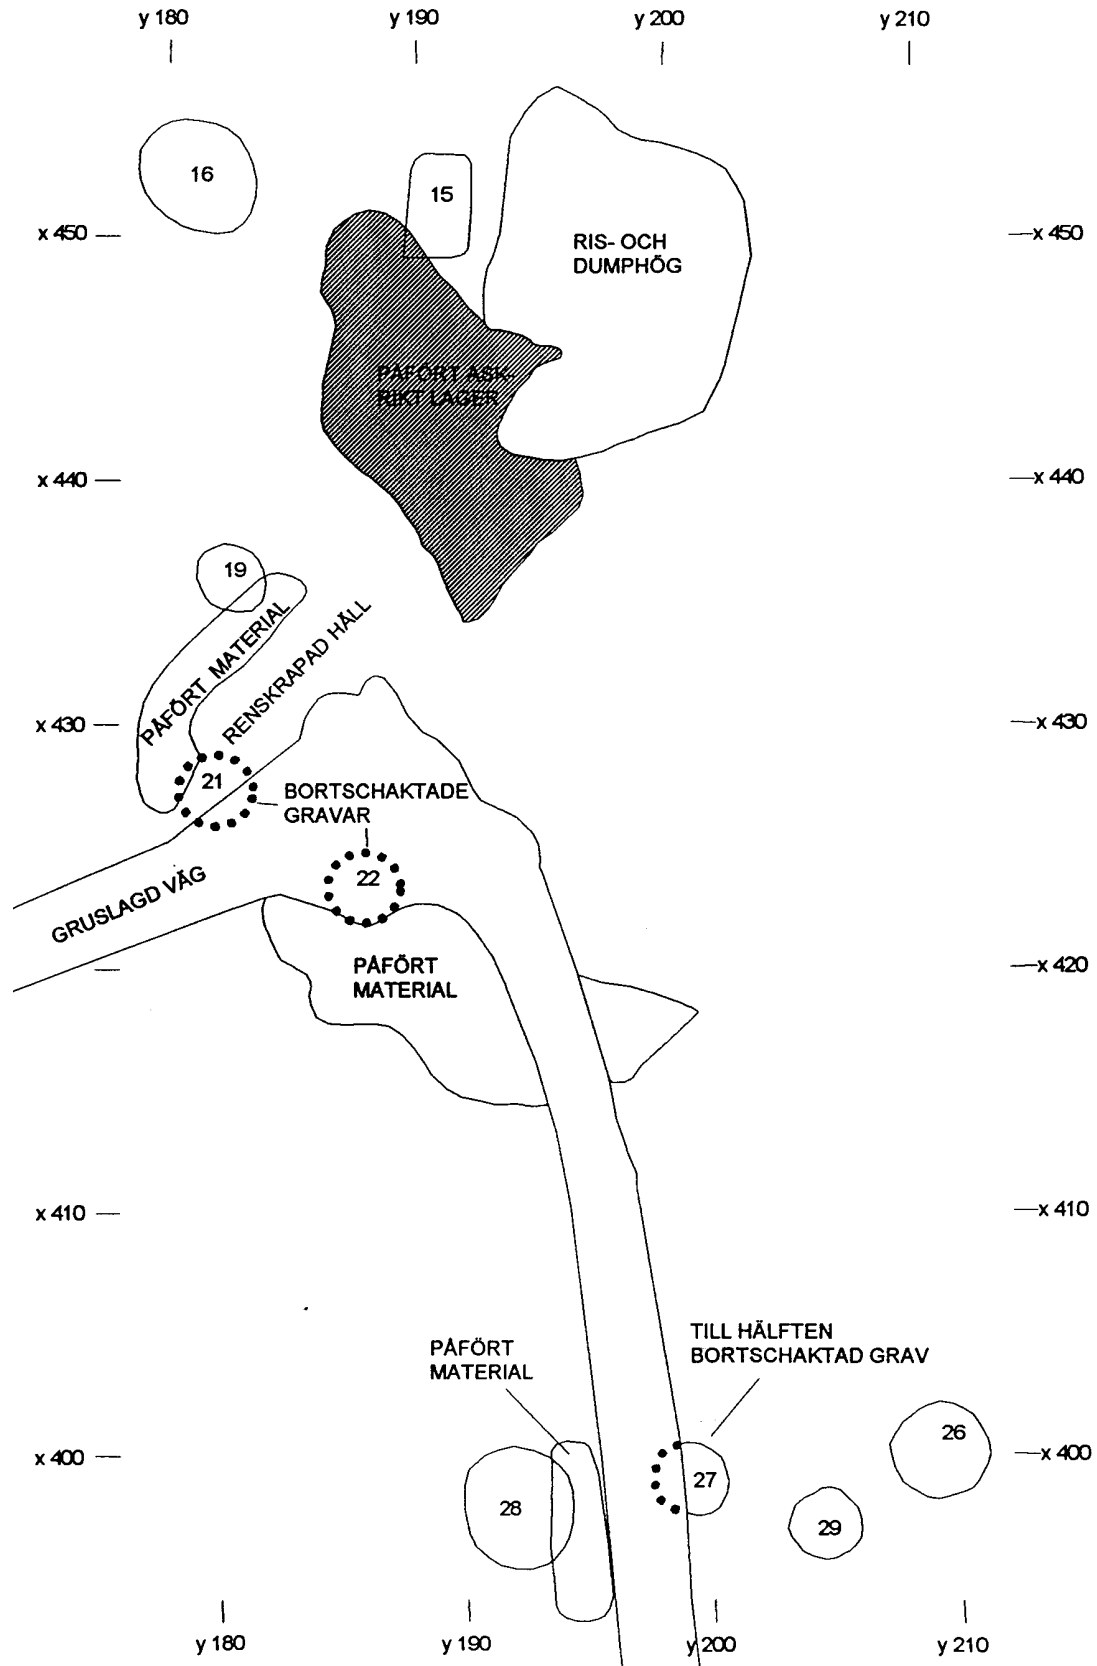
Skadebilden framgår av kartan på nästa sida, en nedminskning av IK 241:3 från originalets skala 1:200 till skala 1:300. Kartan är orienterad i nord-sydlig riktning och visar att en väg anlagts genom området. Vägen som är cirka tre meter bred anlöper gravfältet från östsydöst, bildar en liten vändplan och går sedan i sydlig riktning. Större eller mindre stenblock har under arbetets gång hamnat på ömse sidor om vägen och ligger som röda utropstecken på den mossgrå marken. Vid själva anläggandet av vägbanan har gravarna nr 21 och 22 blivit totalförstörda och övertäckts med grus. För en tredje anläggning, nr 27, hade halva graven hamnat i väglinjen och schaktats bort. Dumpmassor från anläggningsarbetet hade delvis täckt gravarna nr 29 och 28. Ett mörkt jordlager med byggavfall och rester efter sopbränning täckte en del av anläggning 15. Väster om denna anläggning låg en stor hög av ris och annat avfall som väntade på lämpligt väder för bränning.

ECKERÖ, STORBY. FORNLÄMNING EK 6.7  
 DETALJ AV GRAVFÄLTETS SYDÖSTRA DEL  
 REDOVISNING AV UPPKOMNA SKADOR  
 SKALA 1:300 /JET 2000

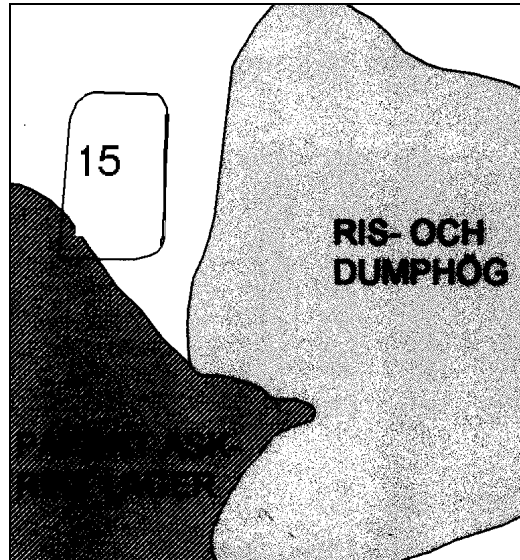
**Anl. 15, firsidig stensättning, 4,5 x 3,5 m stor.**

Diffus till formen och skadad, förmodligen genom att man kört traktor över den. När den närliggande rishögen samlades ihop. Många stenar verkar flyttade och saknar spår av lava på ovansidan. Restprodukter från sopbränning hade brets ut över ett större område söder om anläggningen och även täckt över en del av den.

Skadebild för anl. 15. Detalj från och bearbetning av IK 241:3

**Anläggningen undersöktes och återställdes.**

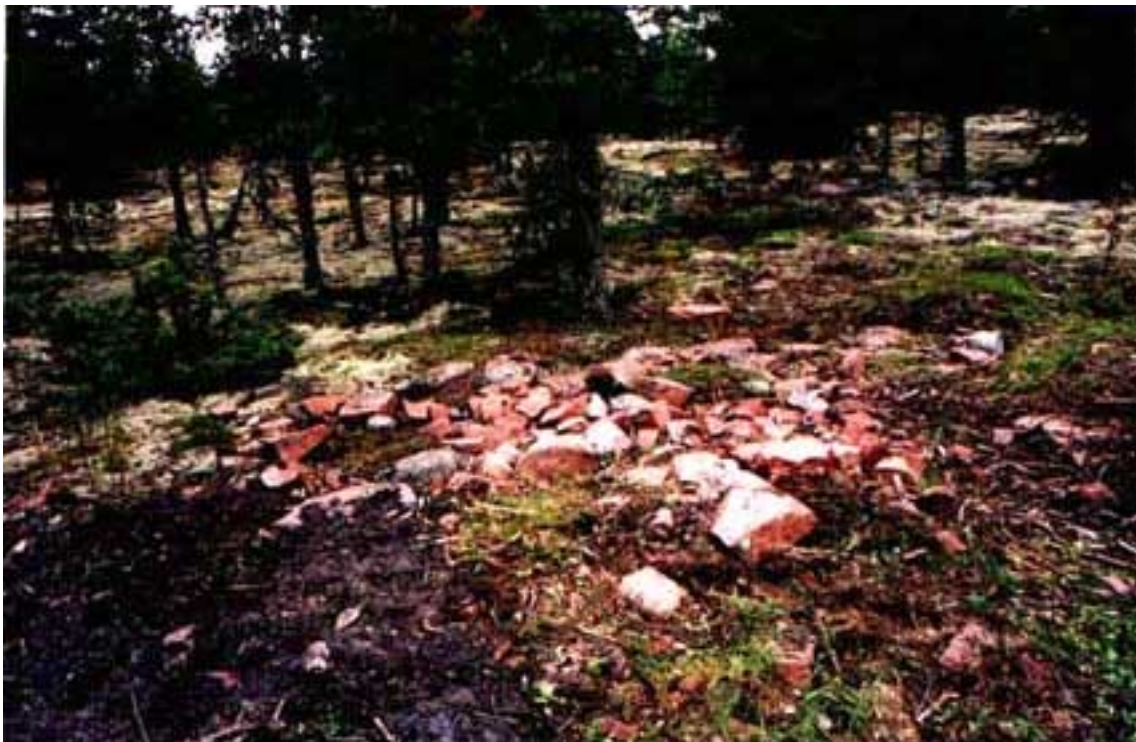
Anl. 15 mot norr. Här syns den oregelbundna och från lavar renskalade stenpackningen. I förgrunden det sotsvarta fyllnadslager som till del övertäcker en stor del av närområdet. (Neg. nr 40200:32)

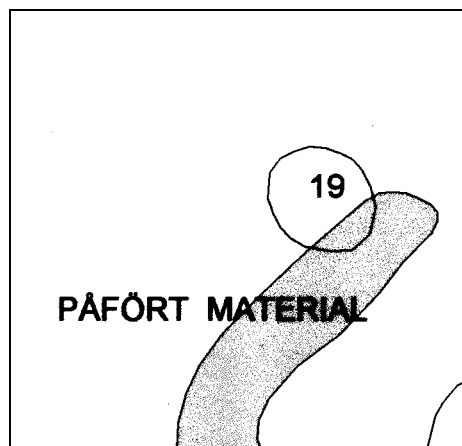
**Anl. 19, röse ned 3,5 m diameter, höjd 0,4 m.**

Delvis övertäckt, en 1,5 – 2 m bred vall av torv, stenar, kvistar och rötter har fösts över anläggningens södra kant. Materialet kommer troligen från det vegetationsskikt som hyvlats bort från den barskrapade håll som ligger framför området.

Skadebild för anl. 19. Detalj från och bearbetning av IK 241:3

**Närområdet återställdes genom rensning och städning**

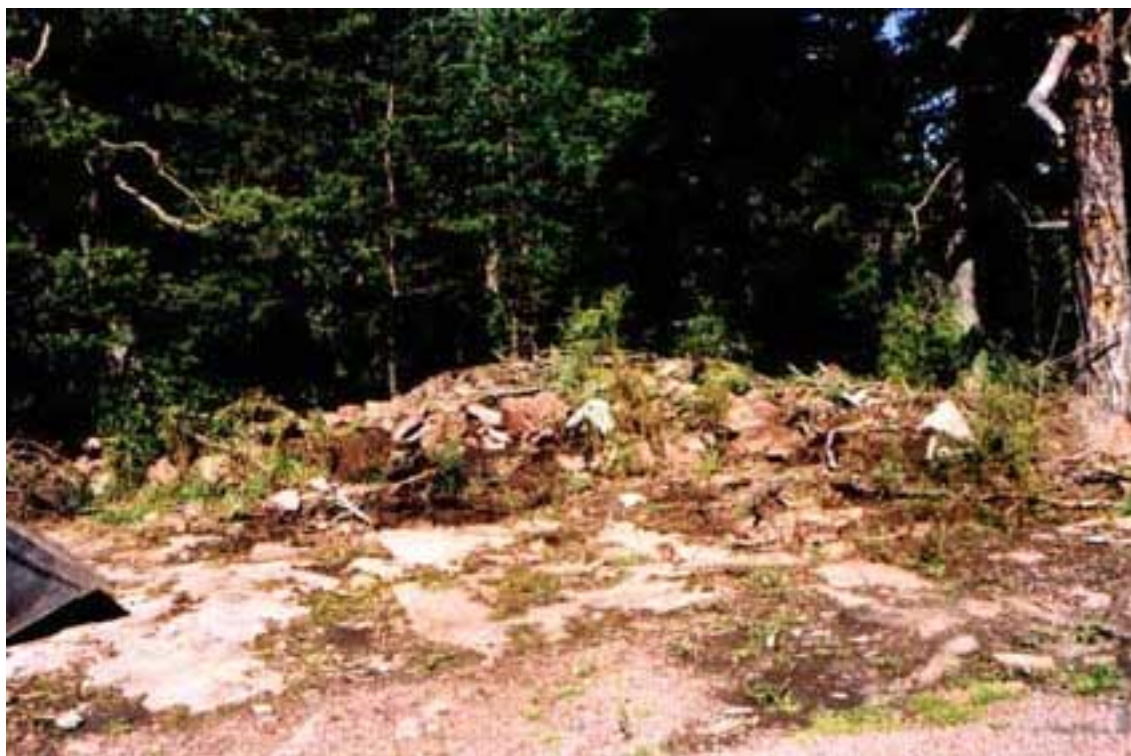
Anl.19 mot nordväst. I förgrunden den renskalade hållen samt den vall av stenar och vegetationsskikt som fösts över anläggningen. (Neg. nr 40200:26)

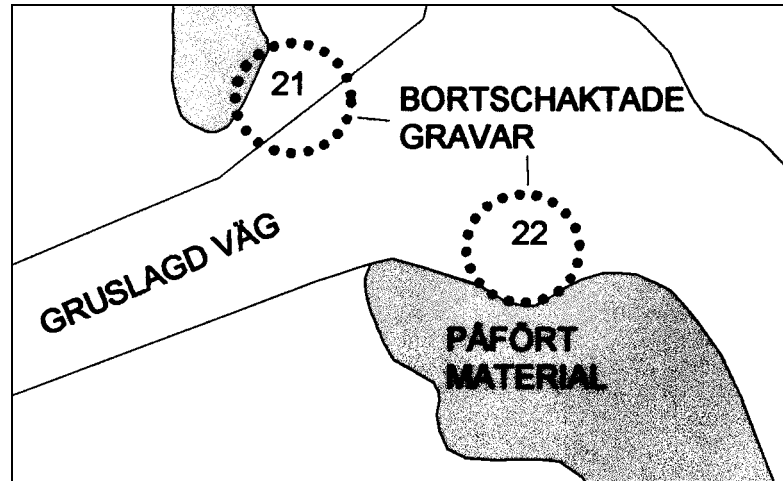
**Anl. 21 och 22, rösen med vardera 3 m diameter**  
Anläggningarna är helt borttagna och förstörda.

Skadebild för anl. 21 och 22. Detalj från och bearbetning av IK 241:3

**Ingen åtgärd**

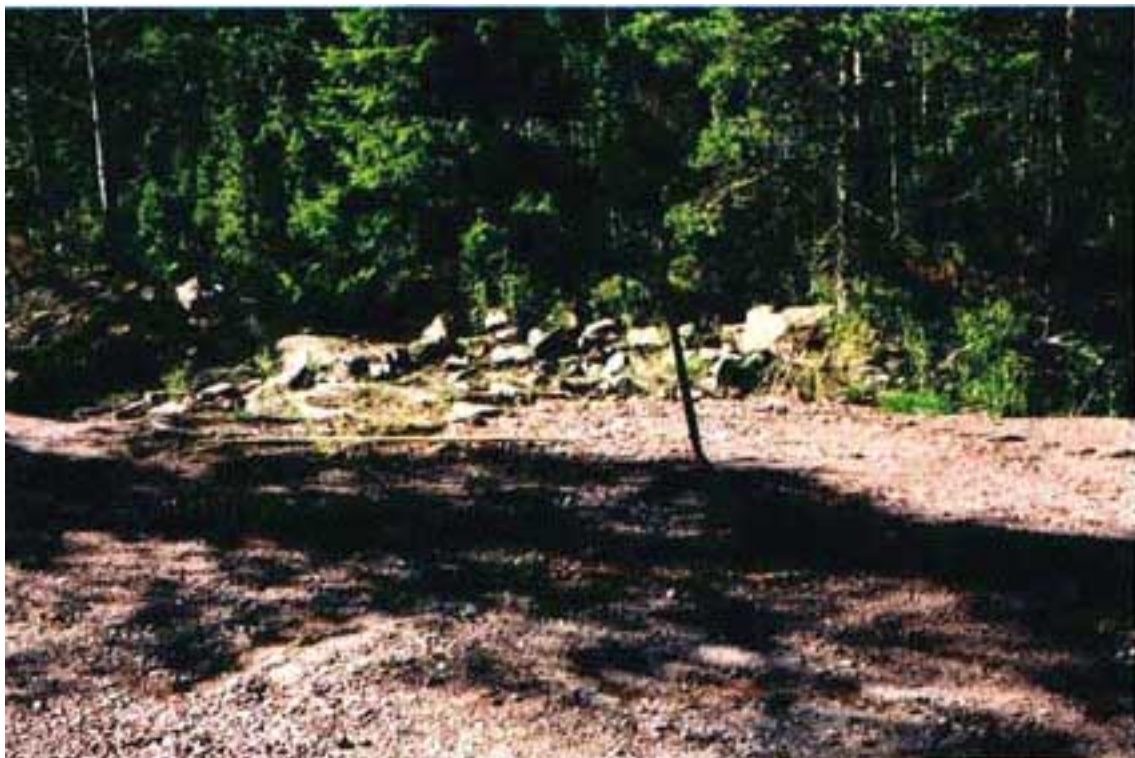
Översikt mot läget för anl. 22 mot sydsydväst. Anläggningen är bortschaktad och platsen har täckt med grus. Där lattan ligger hittades brända ben, och det är sannolikt att anläggningen har legat på denna plats. (Neg. nr 40200:24)

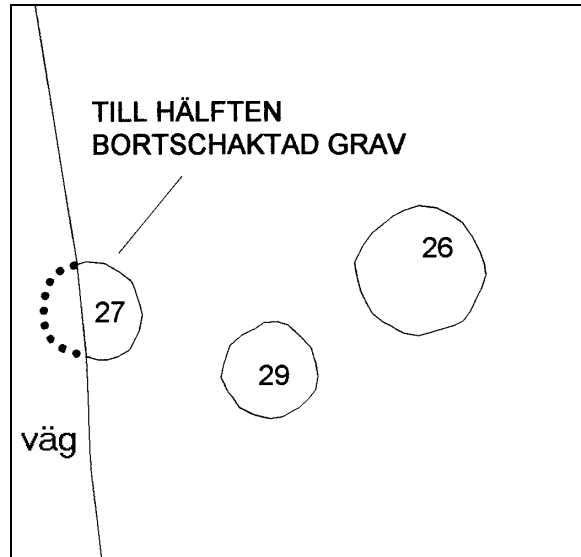
**Anl. 27, röse med tre meters diameter.**

Kraftigt skadad genom vägbygge så att den västra delen schaktats bort och ligger under vägbanan medan de centrala delarna rubbats så att den underliggande hällen blottats. Vid vädkanten norr och söder om anläggningen fanns riktligt med påförd sten.

Skadebild för anl. 27. Detalj från och bearbetning av IK 241:3

**Anläggningen undersöktes och borttogs.**

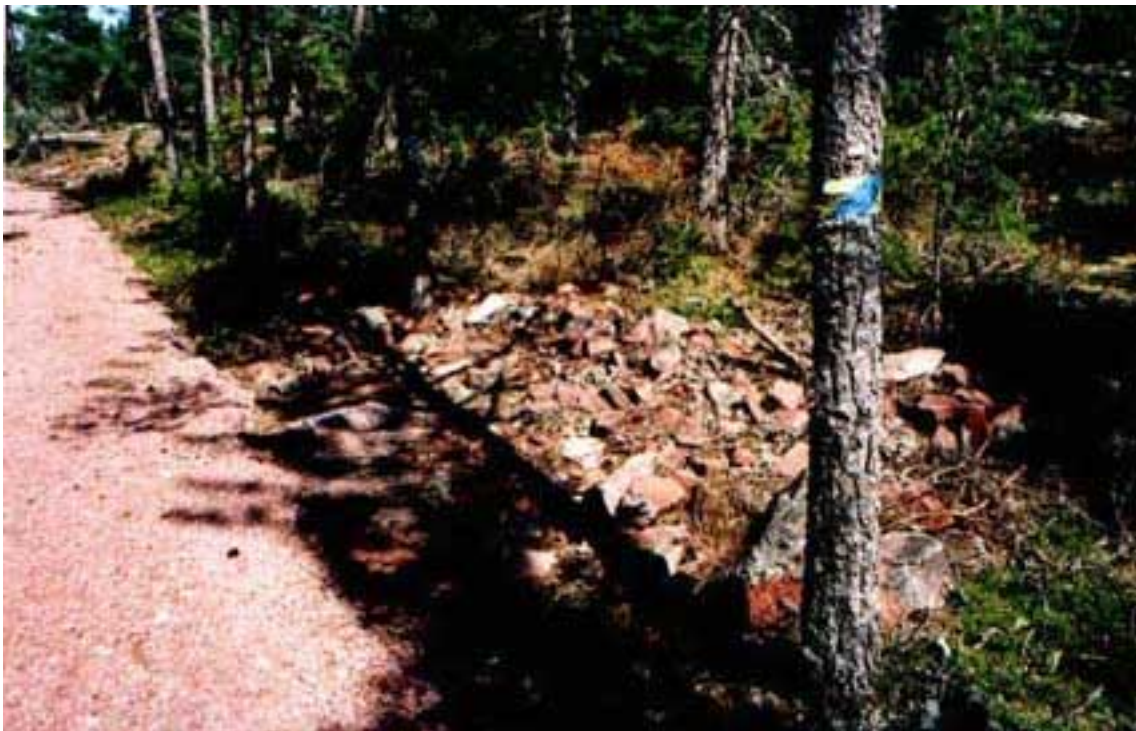
Anl. 27 mot öster. Graven har halverats av vägbygget, och den centrala stenpackningen har tagits bort så att hällen blottats. I norr (bildens vänstra del) syns riktligt med under vägarbetet ditförd sten. (Neg. nr 40200:3)

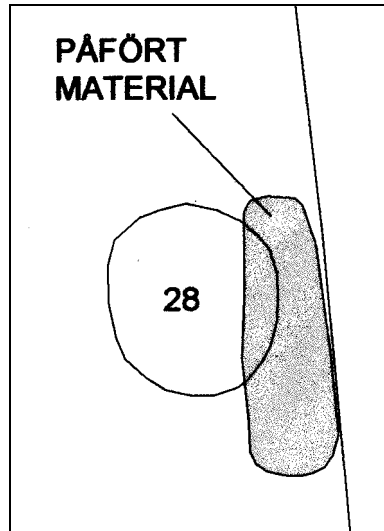
**Anl. 28, röse med 4 m diameter, höjd 0,6 m.**

Övertorvad och bevuxen med enbuskar. Vagarbetet hade medfört att flera stubbar med dithörande vegetationsskikt lagts över anläggningens östra del.

Skadebild för anl. 28. Detalj från och bearbetning av IK 241:3

**Anläggningen återställdes genom rensning och städning.**

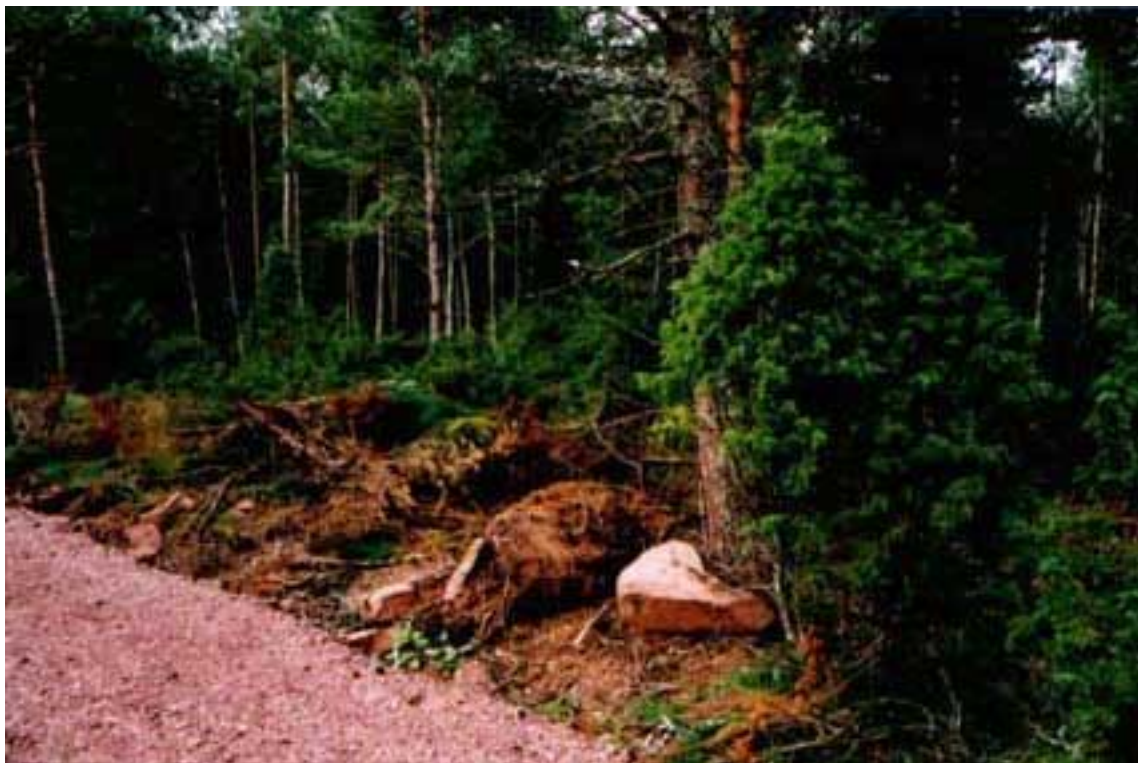
Anl. 28 mot sydväst med påfört material av stubbar med tillhörande rotsystem och vegetationsskikt. (Neg. nr 40200:14)

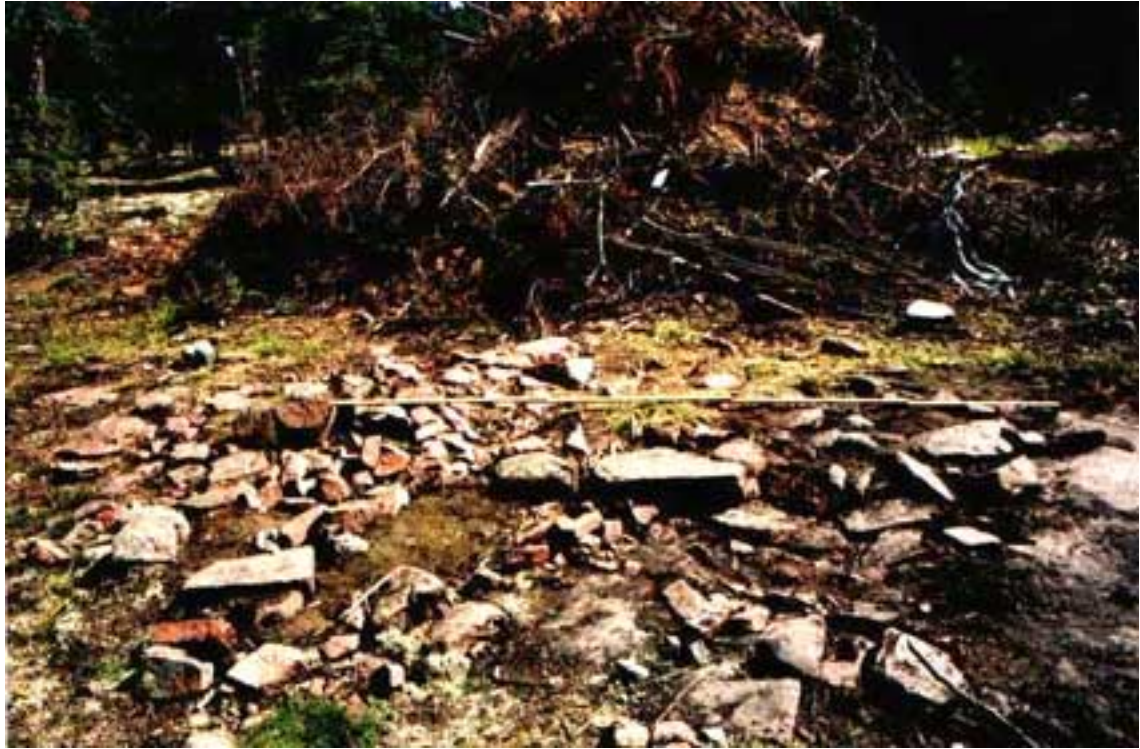
Anl. 15 mot öst. Anläggningen har ytstädats och de delar av det sotsvarta fyllnadslager som täckte den södra delen av graven har rensats bort. I bakgrunden syns den stora ris-hög som uppförts i närheten av anläggningen. Lattan ligger utmed profilen. (Neg. nr 40200:38)

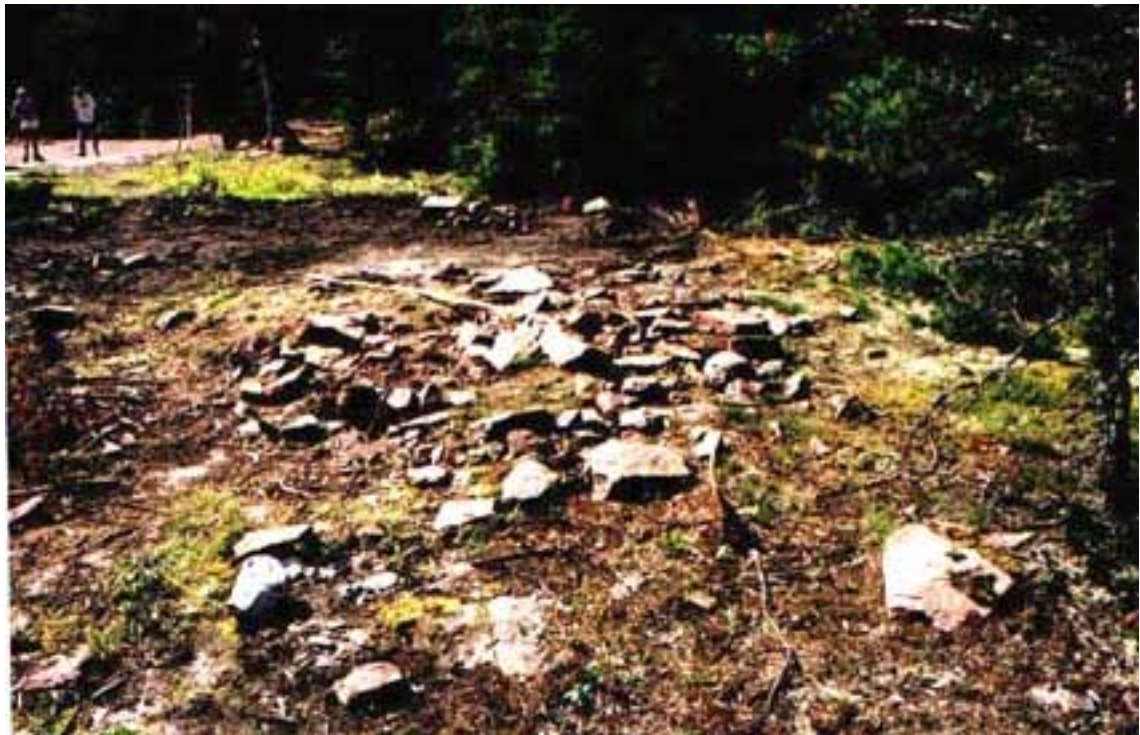
Foto som ovan, mot sydsydväst. I bakgrunden syns delar av det sotsvarta fyllnadslagret. (Neg.nr 40 200:41)

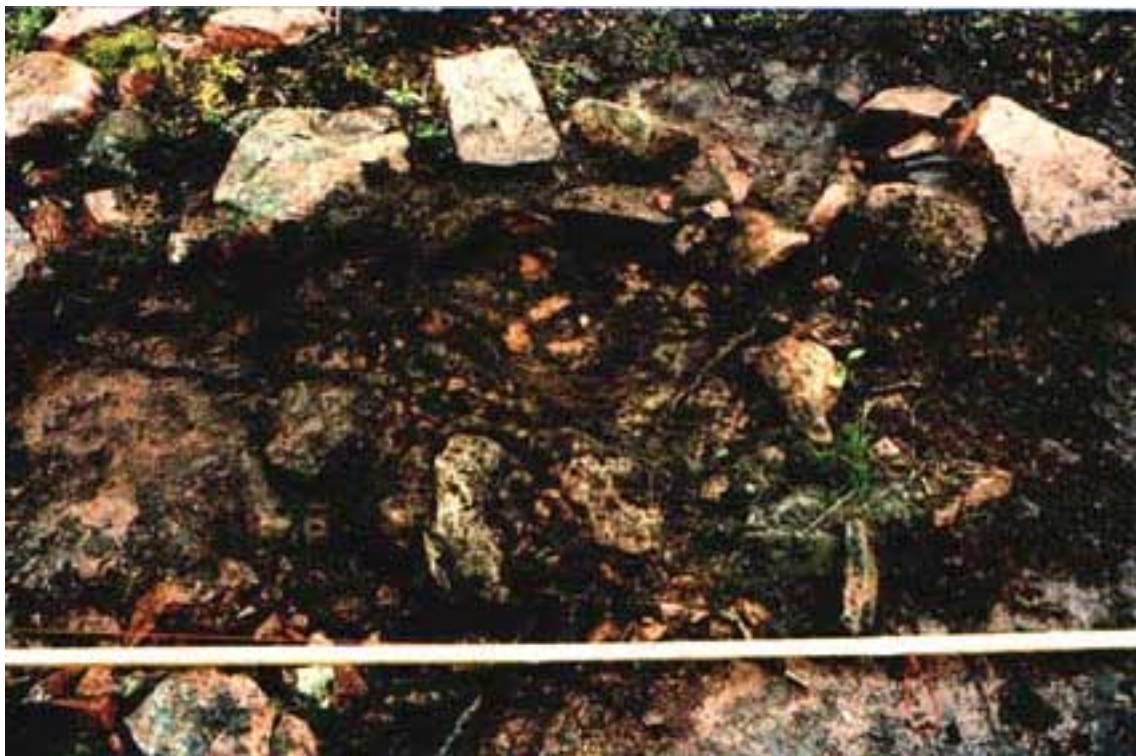
Anl. 15, det södra området med brända ben under rensning, foto mot öster. (Neg. nr. 40200:46)

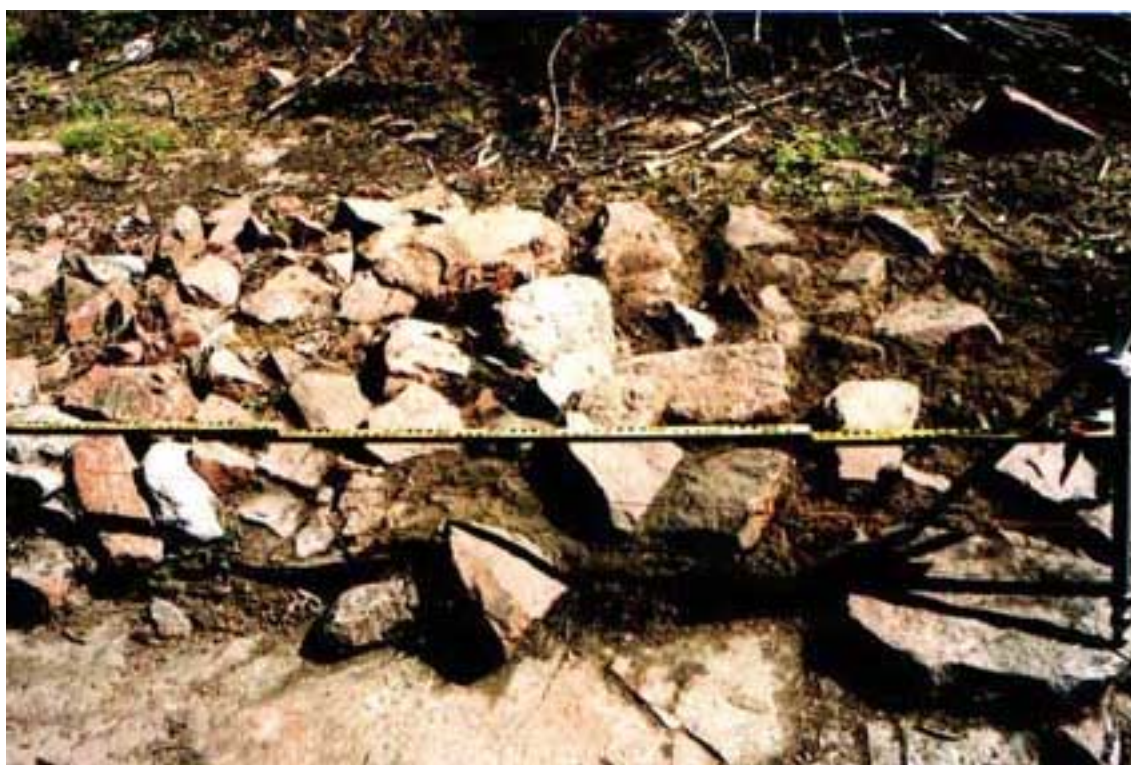
Anl. 15, mot öster. Profilen rensas fram och anläggningens västra del är undersökt och borttagen (Neg. nr. 40200:44).

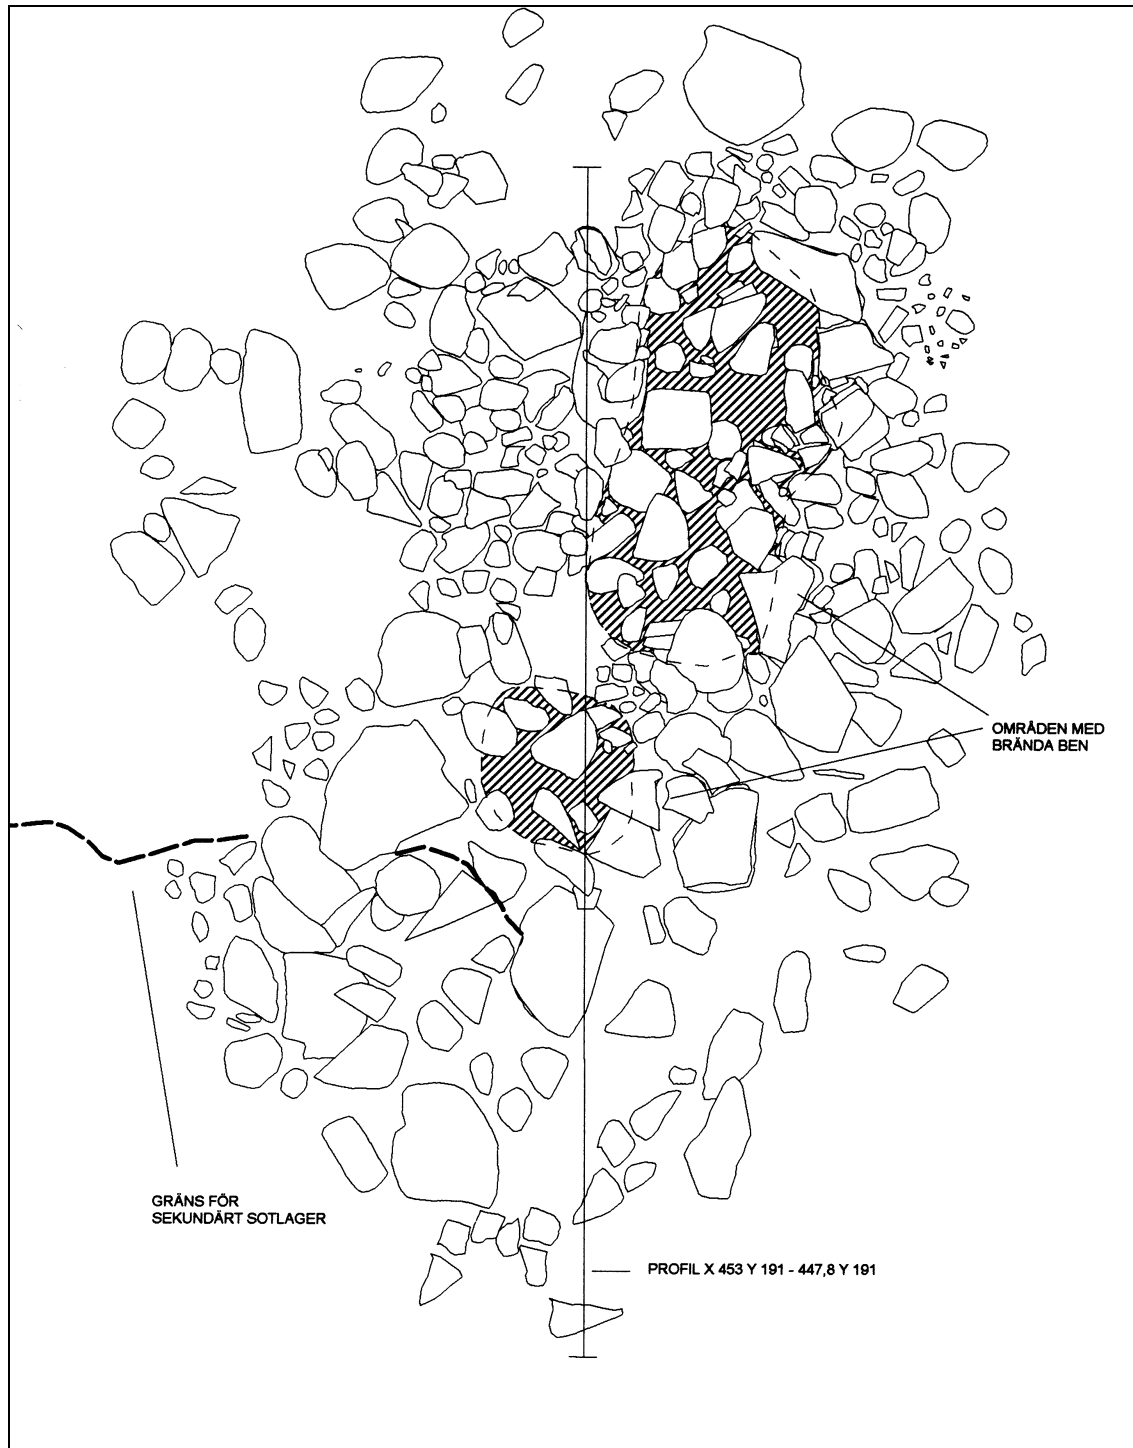
Anl. 15, översikt i ungefärlig skala 1:33. Sammanställning mellan planerna IK 241:4 och IK 241:5 som visar anläggningens stenpackning och läget för de två skilda områdena med fynd av brända ben. Den kraftigt markerade gränsen visar hur långt upp i anläggningen som det sotfärgade fyllnadslagret sträckte sig. Nedanför denna linje är anläggningen helt förstörd och hela området omrört.

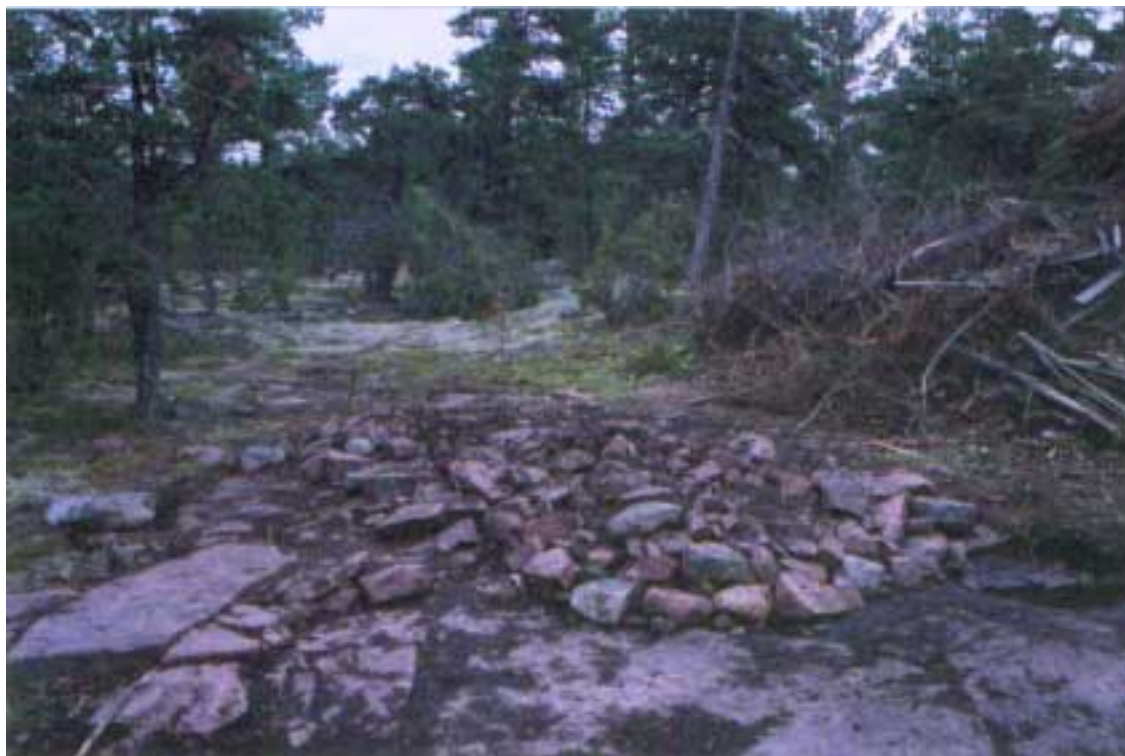
Anl. 15, den restaurerade graven mot nordost (Neg. nr. 40200:52)

Efter undersökningen återuppfördes anläggningen som en fyrsidig stensättning med måtten 4,5 x 2,5. Som utgångspunkt tjänade Matts Dreijers gravfältskarta från 1948 med tillhörande beskrivning.

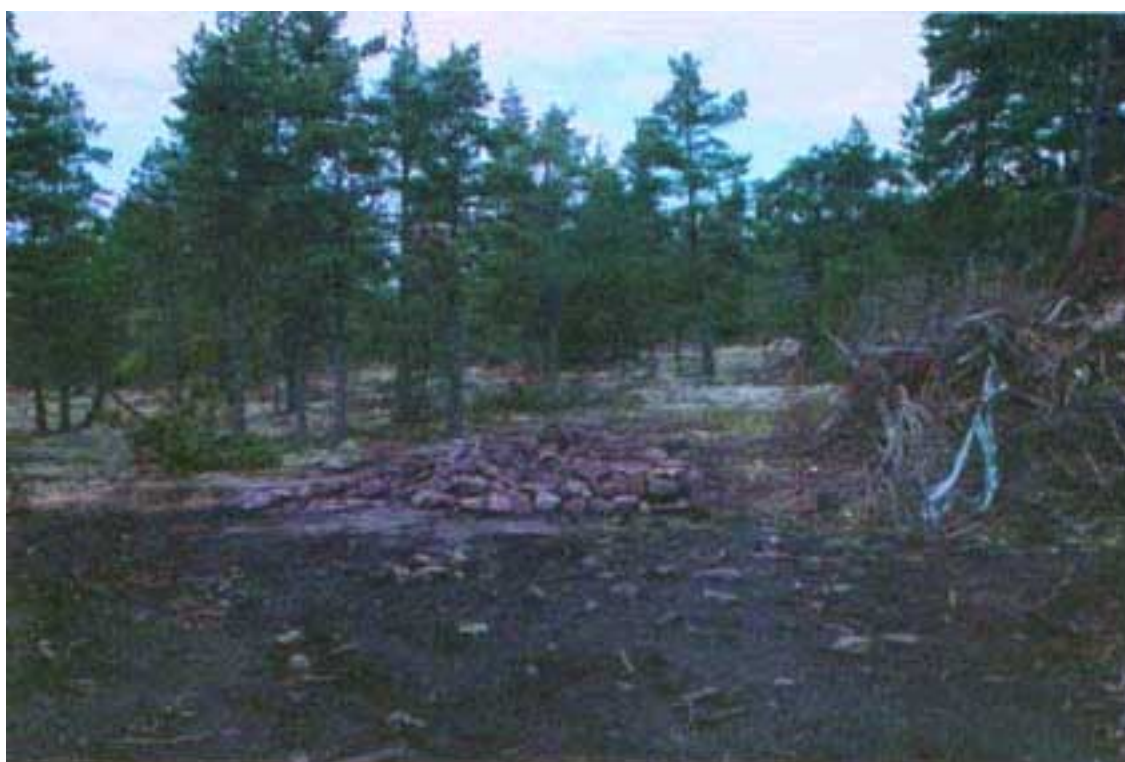
Anl. 15, den restaurerade graven mot nordnordväst (Neg. nr. 40200:55)

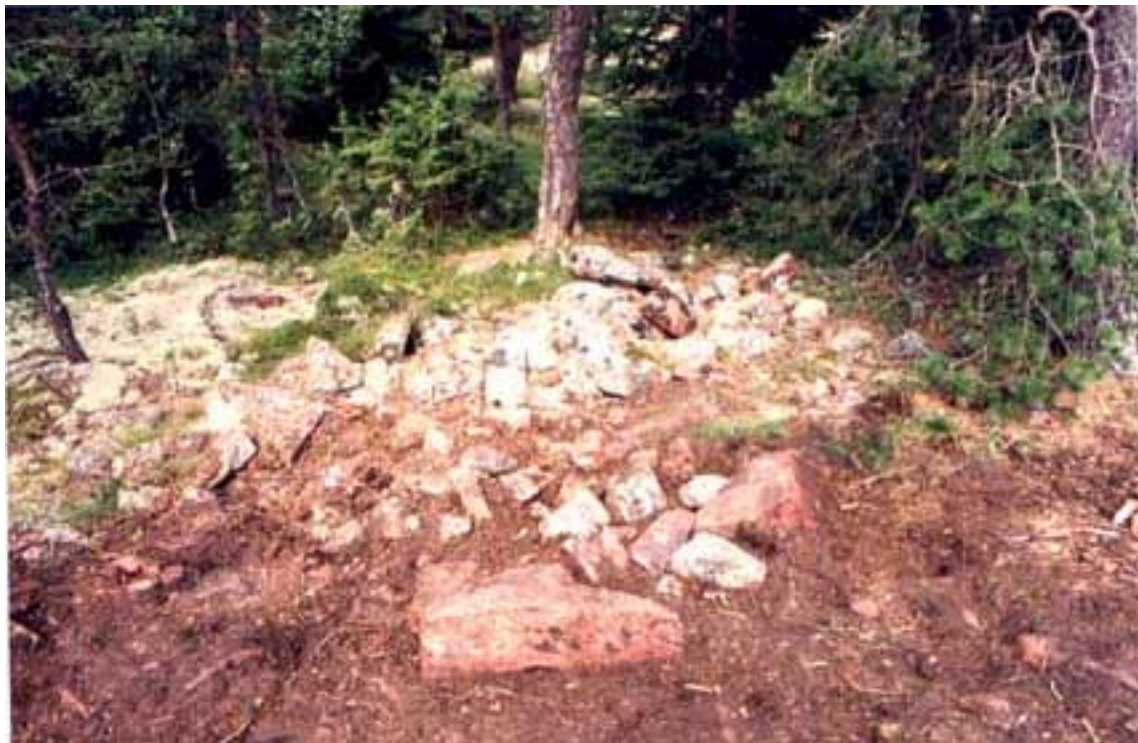
Anl. 19 mot västnordväst, efter återställande. Beträffande den stora röda stenen i förgrunden är det osäkert om den hör till anläggningen. (Neg. nr 40200:35).

Återställningsarbetet gjordes med målsättningen att rensa fram och återskapa ursprungligt utseende för graven och dess närområde. Det påförda materialet togs bort för hand. I anläggningens övre delar var det lätt att rensa fram dess ursprungliga form, men för de lägre liggande delarna var det svårare att rekonstruera. De lösa stenar som kunde ha tillhört anläggningen men sedan blivit rubbade eller flyttade fick därför av säkerhetsskäl bli kvar på plats. Det är sålunda möjligt att några stenar i rekonstruktionen är re-centa.

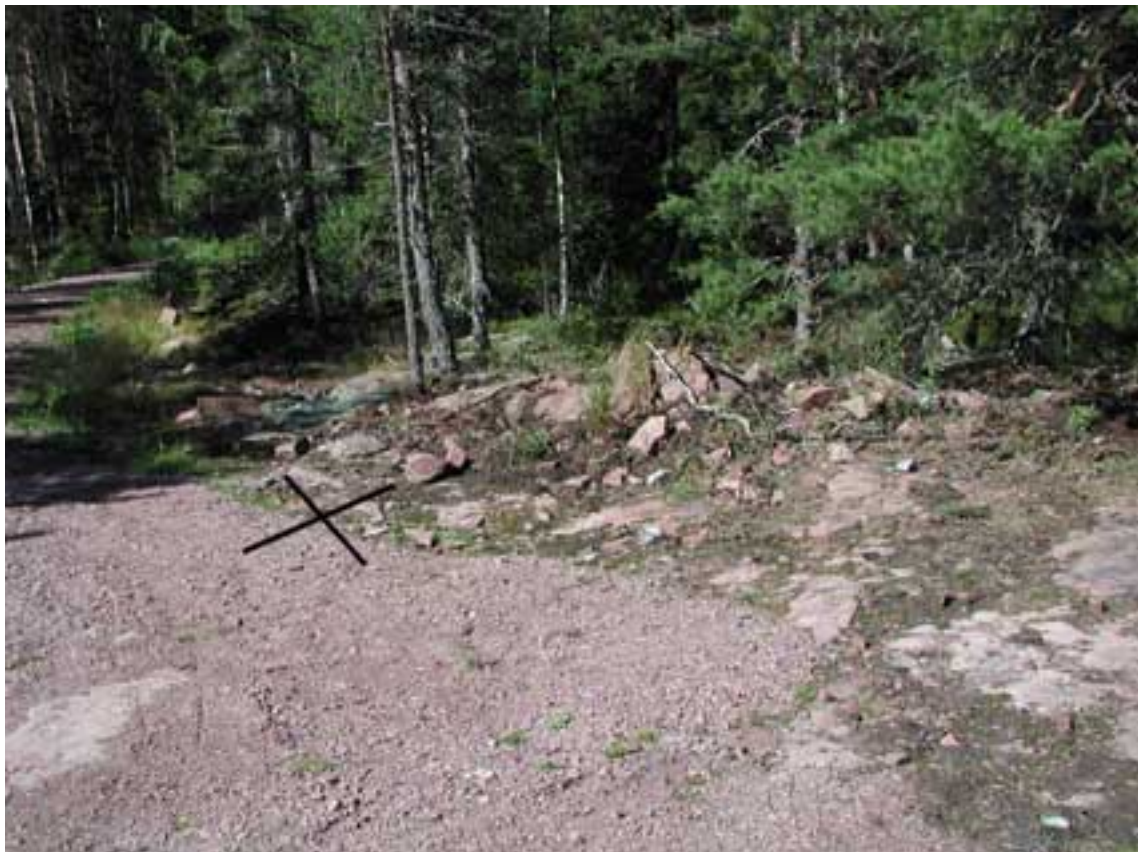
Anläggningen är förstörd och borttagen. Inga spår av den har kunnat återfinnas.

Med stöd av Matts Dreijers gravfältskarta har anläggningens förmodade läge lokaliserats till den plats på bilden som är utmärkt med ett kryss. (Neg . nr EK\_028)

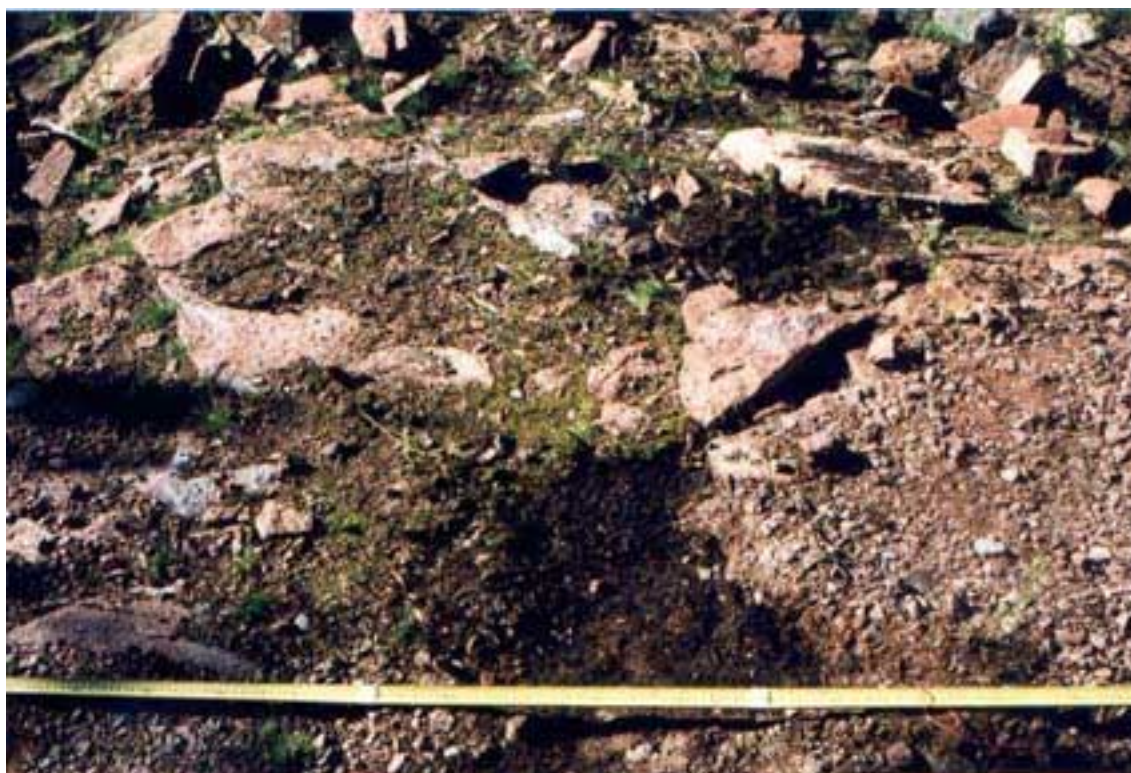
Anl. 22, det benförande området mot sydsydväst. Fotot är taget före undersökningen, sedan området upptäckts genom ytligt liggande brända ben. (Neg. nr 40200:22)

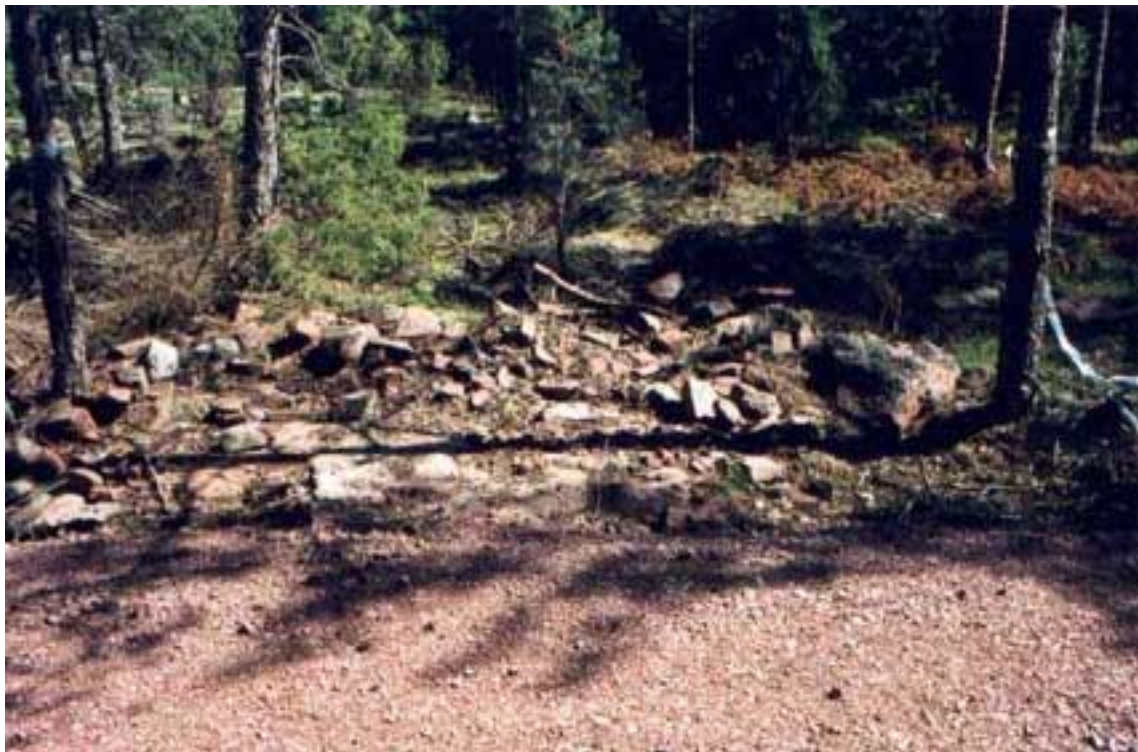
Anläggningen, ursprungligen ett flackt röse med tre meters diameter, har skadats så kraftigt av vägen att det inte gick att bedöma dess ursprungliga utseende. Den östra delen verkade vara intakt medan den västra delen schaktats bort och låg under vägbanan. De centrala delarna av anläggningen har fösts åt sidan så att hällen blottats. På den nakna hällen kunde brända ben iakttas. Vid väggkanten både norr och söder om anläggningen fanns rikligt med påfordr sten som gjorde det svårt att uppskatta ursprunglig storlek och konstruktion.

Anl. 27 mot öster. Foto före undersökning. Graven är halverad av vägen. (Neg. nr 40200:1)

Gravens dåliga bevarandegrad och dess läge i anslutning till vägen gjorde ett återuppförande meningslöst. Det beslöts därför att de delar som fanns kvar skulle undersökas och tas bort.

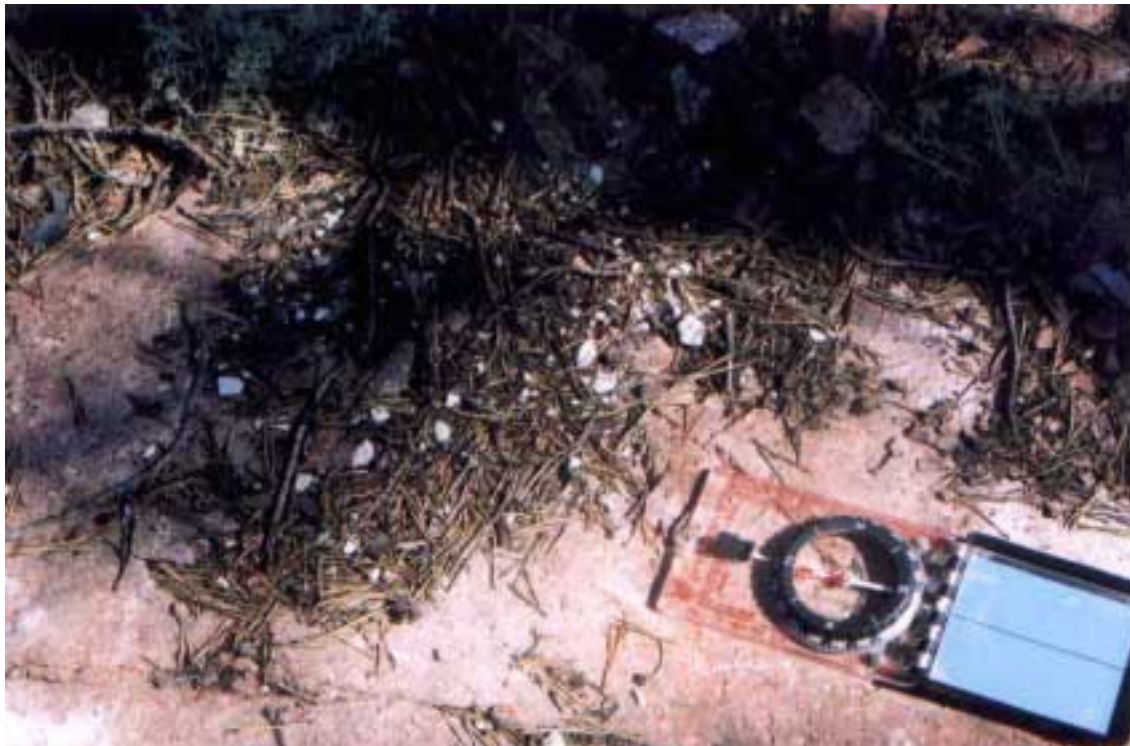
Anl. 27, del av benförande område mot öster. På den renskrapade hällen invid vägen fanns talrikt med löst liggande brända ben. (Neg. Nr. 40200:6)

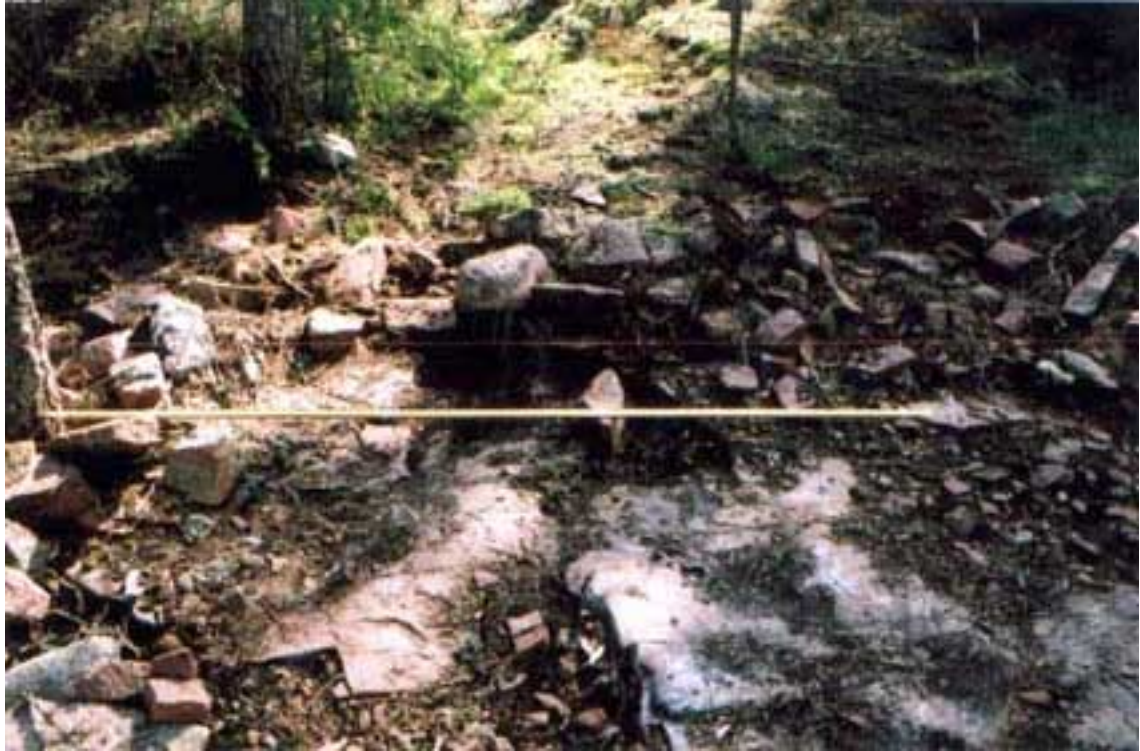
Anl. 27, mot öster. Den norra delen av anläggningen. De största koncentrationerna av brända ben låg i de skrevor av hällen som syns i bildens mitt. (Neg. nr, 40200:13)

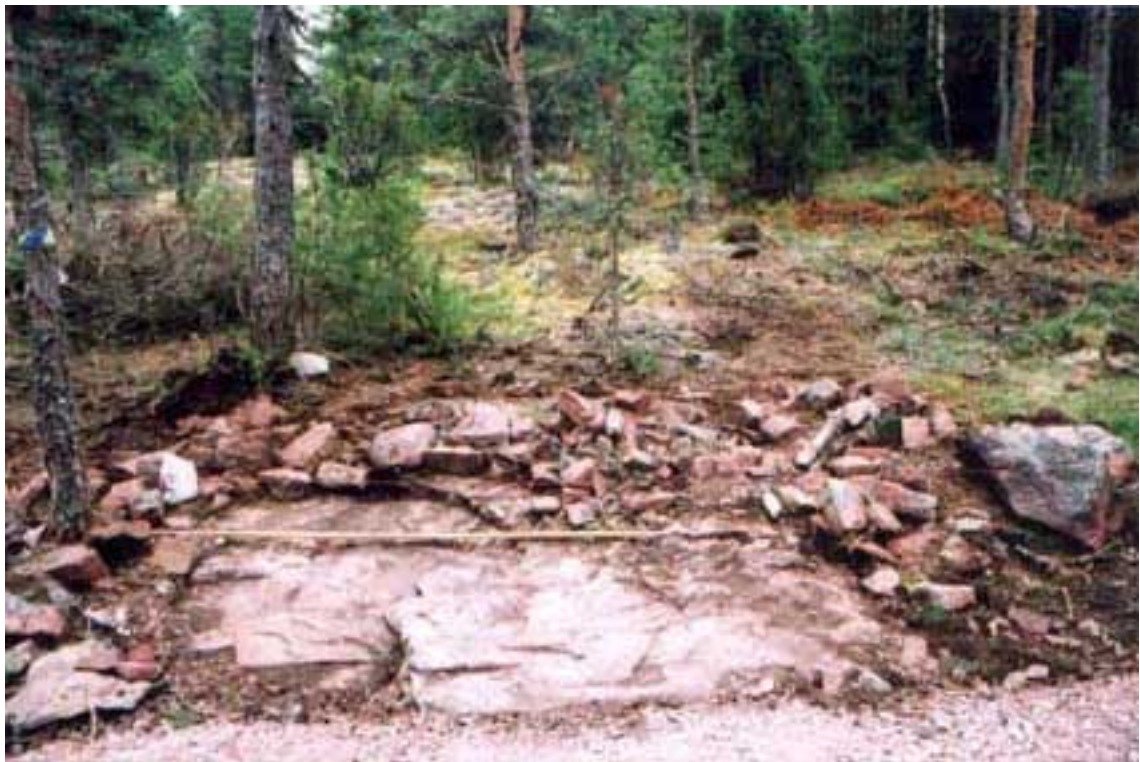
Anl. 27 mot Ö, efter slutförd undersökning. (Neg. nr 40200:18)
