# UNDERSÖKNINGS- OCH ÅTERSTÄLLNINGSGARBETEN INOM FORNLÄMNING ECKERÖ 6.7 I STORBY

Rapport  
Arkeologiska sektionen  
Jan-Erik Tomtlund  
2000

## RAPPORT ÖVER UNDERSÖKNINGS- OCH ÅTERSTÄLLNINGSGÄRNETEN INOM FORNLÄMNING ECKERÖ 6.7 I STORBY

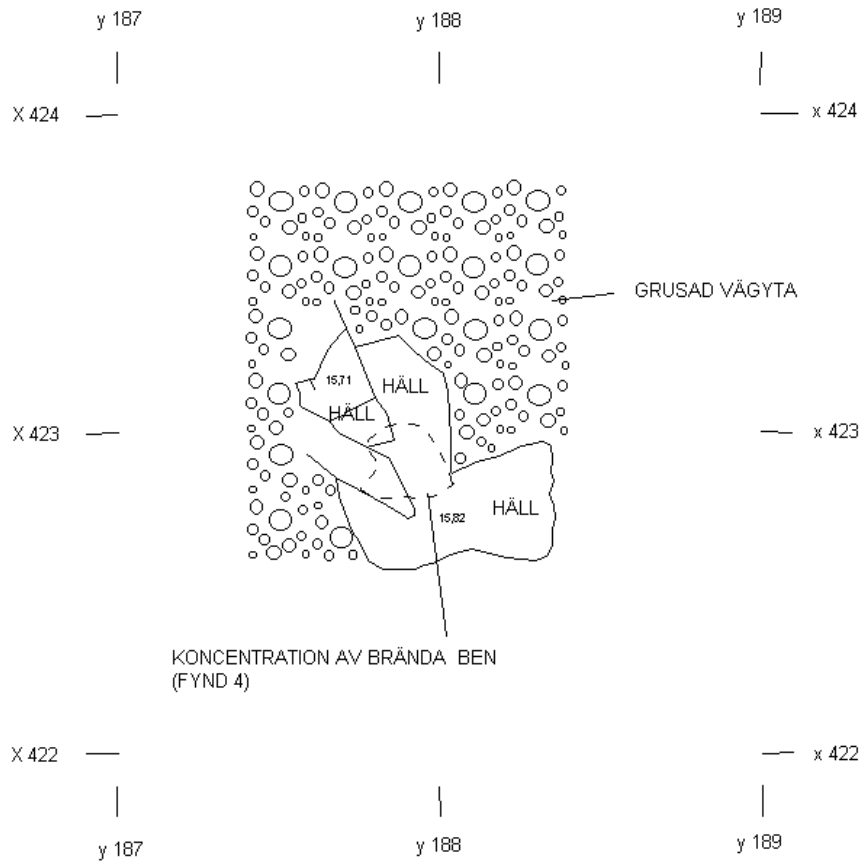
## IK 241:7

ECKERÖ SN, STORBY  
FORNLÄMNING EK 6.7  
ANLÄGGNING 22  
FYNDPLAN I SKALA 1:20  
JET 2000
