# UNDERSÖKNINGS- OCH ÅTERSTÄLLNINGSGARBETEN INOM FORNLÄMNING ECKERÖ 6.7 I STORBY

Rapport  
Arkeologiska sektionen  
Jan-Erik Tomtlund  
2000

## RAPPORT ÖVER UNDERSÖKNINGS- OCH ÅTERSTÄLLNINGSGÄRNETEN INOM FORNLÄMNING ECKERÖ 6.7 I STORBY

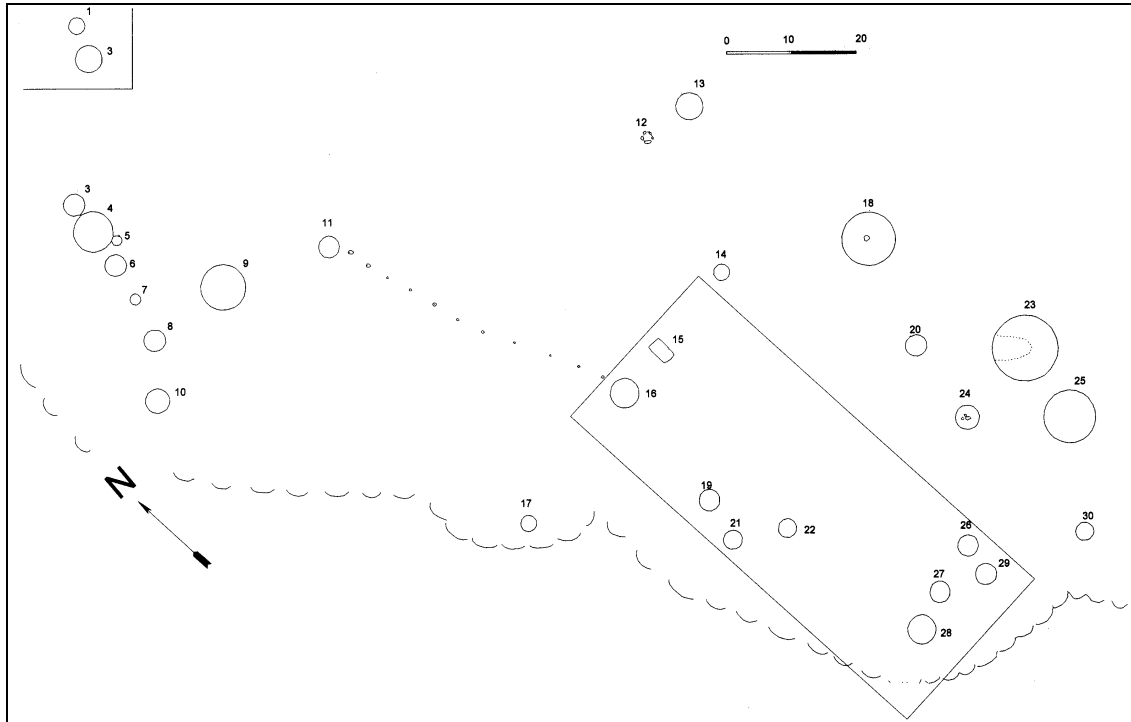
Det var gravfältets sydöstra del som skadats genom vägbyggen och de markarbeten som gjordes i samband med detta. Det område som berördes är inrutat på nedanstående karta, som är en förminskad framställning av IK 241:2.
